LIAPLAN®-Fachbeiträge T3

BAUEN³
*denkmalgerecht
hochwassersicher
und energetisch
sanziert*

Bauen³ - denkmalgerecht, hochwassersicher und energetisch Sanieren

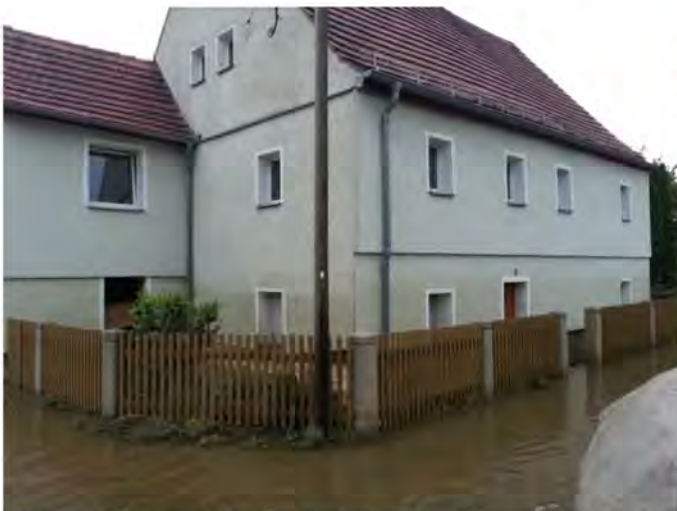
Abb. 1. Wohnhaus fünf Tage nach dem Höchstwasserstand 2013 (8,76m Elbepegel Dresden)

Das Wohngebäude (Baujahr vor 1785¹) stand im Frühsommer 2013 nicht zum ersten Mal meterhoch im Wasser der Elbe (Abb. 1). Seit 1784 gab es mindestens sieben Hochwasserereignisse, bei denen der Elbepegel in Dresden-Pillnitz über acht Meter stieg und die eine Überflutung des Gebäudes von bis zu drei Meter Höhe zur Folge hatten.² Die damit verbundenen Schäden konnten von den Bewohnern des kleinen Fischerdorfes stets nur notdürftig instandgesetzt werden. Auch bei der Sanierung der Hochwasserschäden von 2002 bewiesen Handwerker und Planer leider wenig Weitsicht.

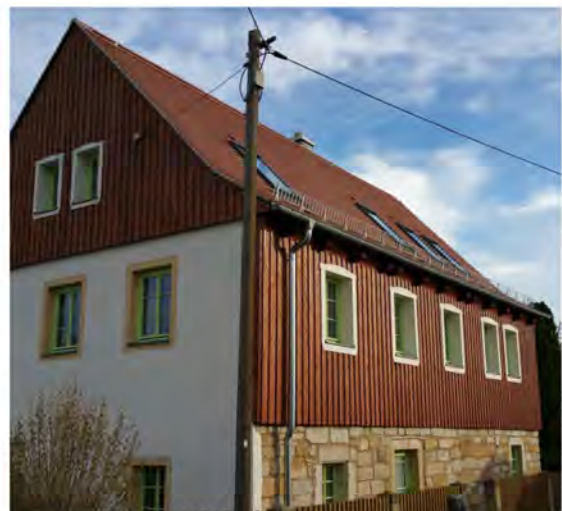
Abb. 2. Wohnhaus nach Sanierung 2016.

In Zusammenarbeit mit dem Amt für Kultur und Denkmalschutz Dresden entwickelten die Bauherren ein Sanierungskonzept, welches alle erforderlichen Aspekte des Bautenschutzes mit denen des hochwassergerechten und energieeffizienten Bauens miteinander vereinte. Denkmalpflegerische Ziele waren die Herstellung der ursprüngliche Kubatur des Gebäudes, die Verwendung regionaltypischer Architekturelemente wie zum Beispiel die Holzverschalung in den Obergeschossen, Sprossenfenster mit Rahmen aus Vollholz oder die Dachdeckung mit roten Biberschwanz-Ziegeln sowie die Erhaltung der Sandsteinfassade (Abb.2).

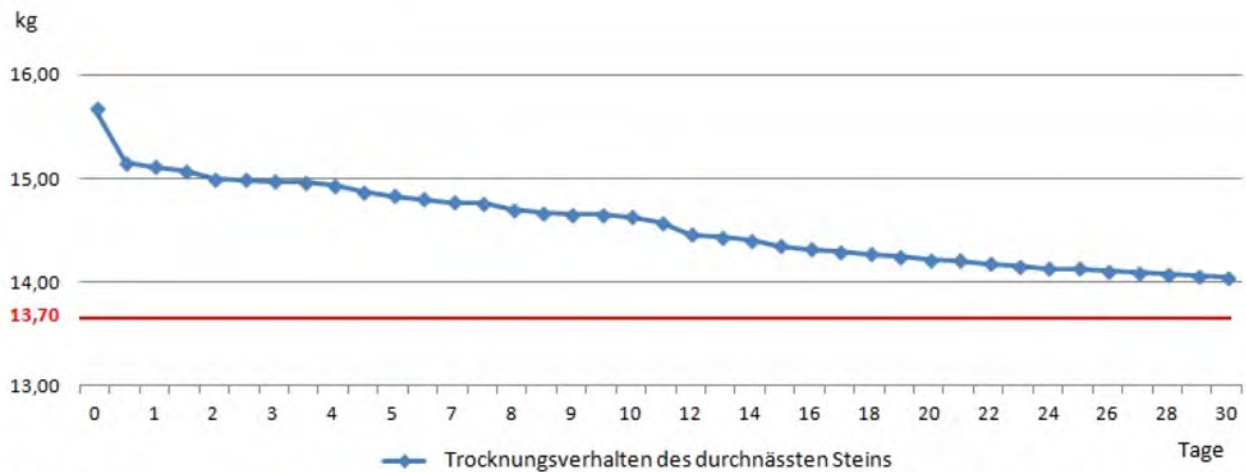
Abb. 4 Trocknungsverhalten des durchnässten Steins – Die Blähtonsteine sind nicht kapillaraktiv. Werden sie durchnässt, können sie innerhalb von 30 Tagen fast 80 Prozent der Feuchtigkeit wieder abgeben.

Beim Brand erhalten die Blähtonperlen außerdem eine keramische Schale, die ihnen eine hohe Druckfestigkeit verleiht und außerdem dazu führt, dass sie kein Wasser aufnehmen. Lediglich die Zementschlämme, die die Tonperlen zu Steinen verbindet nimmt Wasser auf. Durch die Haufwerksporigkeit ist das Material nicht kapillaraktiv und eindringendes Wasser kann schnell wieder ablaufen. Ein für sieben Tage im Wasserbad getauchter Stein mit einem Trockengewicht von 13,7 kg nimmt ca. 1,97 kg Wasser auf. Nach nur acht Stunden Trocknungszeit hat er bereits 26,4 % (Masse-%) des eingedrungenen Wassers abgegeben. Bereits nach einem Monat können nur noch 17,8 % der Anfangsfeuchtigkeit nachgewiesen werden (Abb. 4).

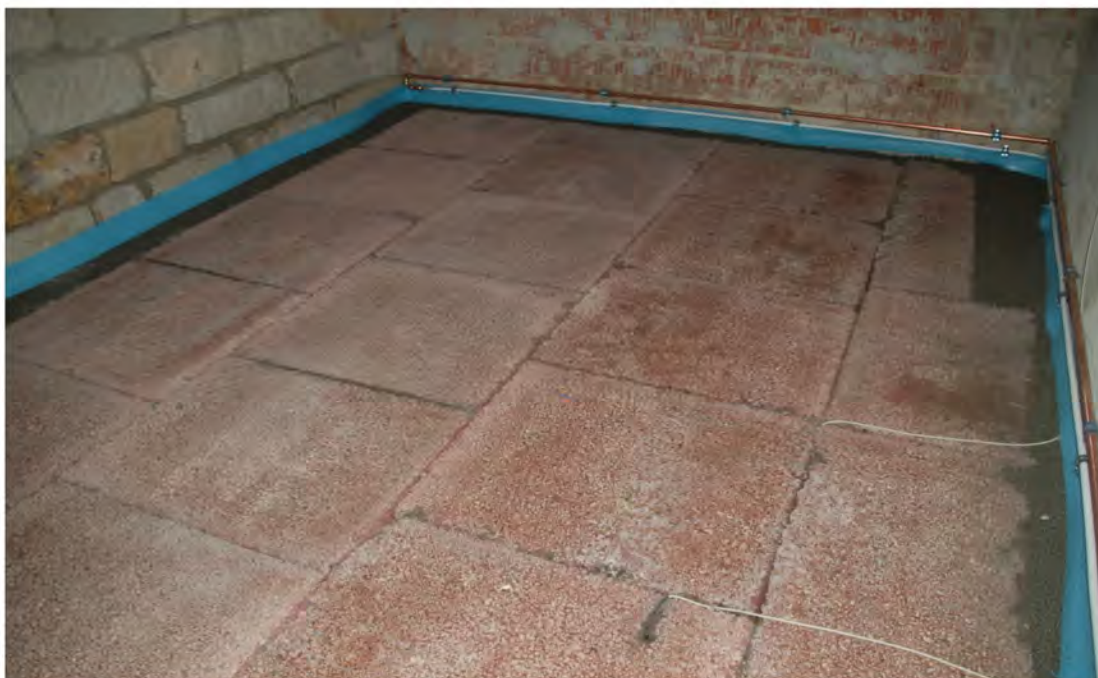
Abb. 5 Fußbodendämmung im nichtunterkellerten Gebäudeteil – Durch die haufwerksporigen Bodenplatten aus Blähton kann das Wasser schnell wieder abfließen.

Aus dem gleichen Material lassen sich wärmedämmende Bodenplatten herstellen, die unter dem Estrich zu verlegen sind. Im Bereich von Leitungen und an Rändern konnten die Hohlräume zwischen den Dämmplatten ebenfalls durch eine zementgebundene Blähtonschüttung aufgefüllt werden (Abb. 5). Anschließend erfolgte der Einbau eines Zementestrichs, da Anhydritestriche im Hochwasserfall nicht schadfrei bleiben.

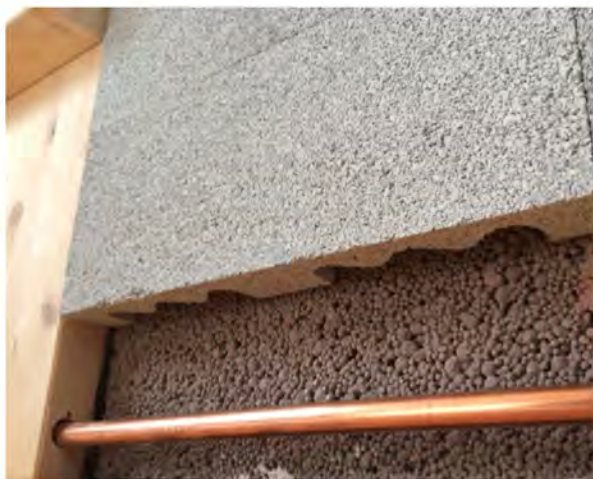
Abb. 6 E-förmige Steine bilden vertikale Hohlkammern – Die Wärme steigt in den Luftkanälen nach oben und erwärmt die Wandoberfläche.

Bei der Entscheidung für ein geeignetes Heizsystem fiel die Wahl auf die Liaplan®-Klimawand, bei der E-förmige Steine (Abb.6) mit einem speziellen Kleber an die Bestandswände angebracht werden und vertikale Hohlkammern formen. Das System stellt eine moderne Technologie-Adaption einer bereits im antiken Rom eingesetzten Warmluftheizung „Hypokaustum“ dar. Damals wurden Wände und Böden doppelwandig gemauert und durch die Hohlräume heiße Abgase von Holz- bzw. Holzkohlefeuer geleitet. Die so von innen beheizten Ziegelsteine konnten die Wärme gleichmäßig über die Oberfläche an den Raum abgeben. Um das Hypokausten-Prinzip mit moderner Heiztechnik umzusetzen, verläuft unterhalb der Luftkanäle ein warmwasserbeheiztes Kupferrohr mit aufgesetztem (Abb.8) oder integriertem Heizregister.

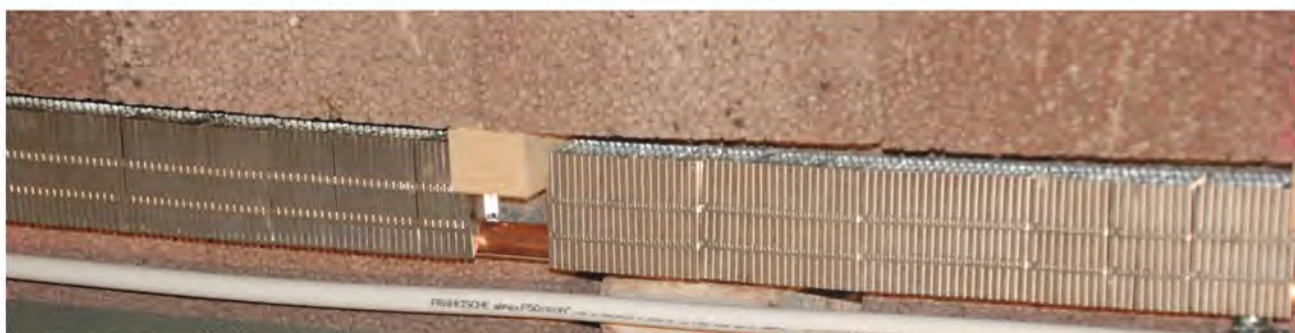
Abb.8 Heizregister verstärken die Heizleistung – Mit Brennwerttechnik oder Pellet-Heizungen lassen sich die besten Ergebnisse erzielen.

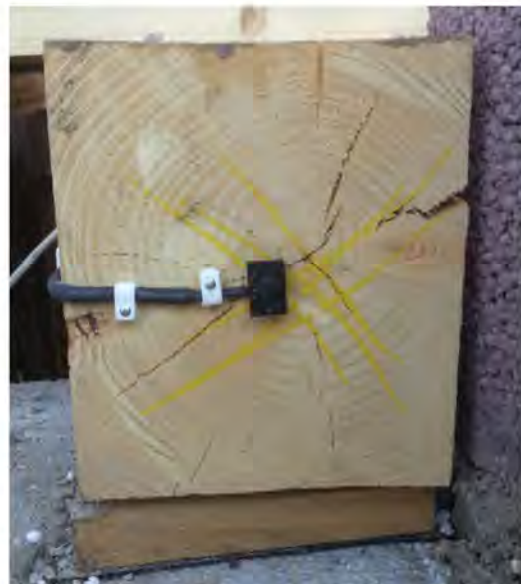
Abb. 9 Einbausituation des neuen Holzbalkenkopfes – Die warme Luft aus der Hypokaustenheizung sorgt für höhere Temperaturen und geringere Luftfeuchtigkeit am Balkenkopf. Sensoren geben stündlich Auskunft über die klimatischen Bedingungen in diesem Bereich.

Durch das Anbringen einer Innendämmung werden die hygrothermischen Bedingungen in der Bestandswand nachhaltig beeinflusst. Das Temperaturgefälle in der Wand ändert sich, es kommt zur Taupunktverschiebung und damit auch zu eventuell kritischen Klimabedingungen für eingebaute Holzbalkenköpfe. Um diesem Problem vorzubeugen, wird im vorliegenden Fall die warme Luft aus den vertikalen Tuben der Hypokaustenheizung genutzt, um die Holzbalken mit warmer, trockener Luft zu umspülen und damit zu gewährleisten, dass am Holzbalkenkopf kein Kondensat entsteht. Als ergänzender Schutz vor Feuchtigkeit liegen die Holzbalken auf Eichenholzbrettern und einer Bitumenbahn und sind so vor kapillarem Kontakt mit dem Mauerwerk geschützt. (Abb.9)

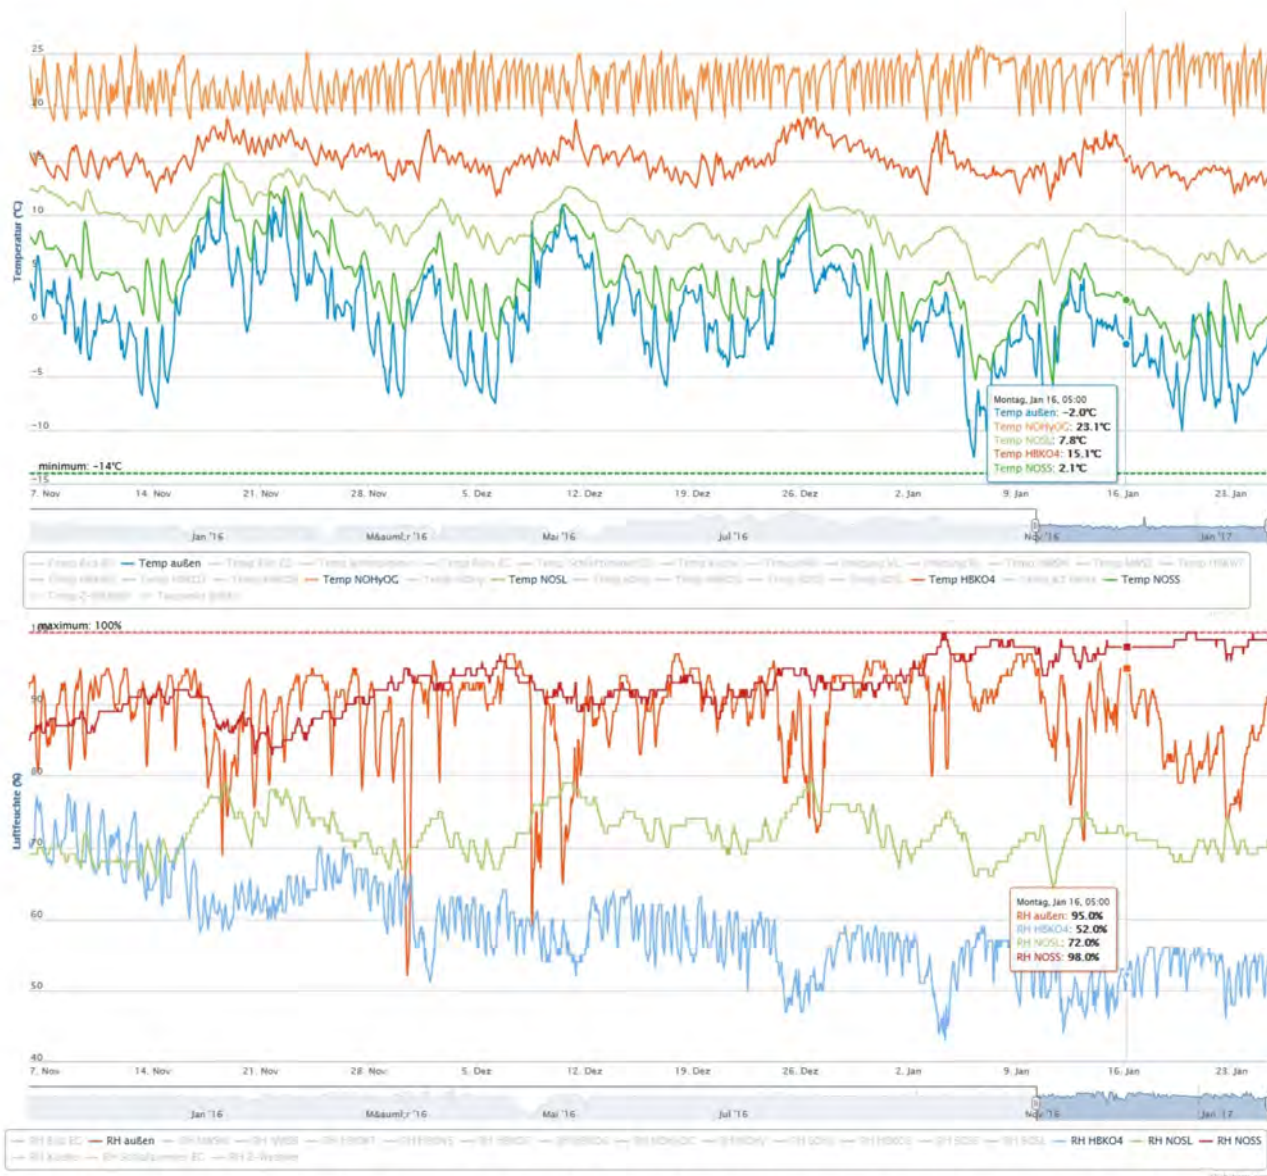
Abb.10 Messprotokolle – Die Grafiken zeigen die erfassten Messdaten von Temperatur (oben) und relativer Luftfeuchte (unten) in einer Hypokaustentube (NOHyOG), an einem Holzbalkenkopf (HBKO4), am Übergang von Schüttung zu Leichtbeton (NOSL) sowie zwischen Schüttung und Sandstein (NOSS) und außen.

Beim Vergleich der Temperaturen an der Stirnseite des Balkenkopfes im Mauerwerk und in gleicher Tiefe innerhalb der Dämmebenen, lässt sich beispielsweise feststellen, dass die Temperaturen um bis zu 10 K differieren (Abb. 10). Die Balkenköpfe liegen etwa 15 cm auf dem Mauerwerk der gedämmten Bestandwand auf. Diese Stelle entspricht ungefähr dem Übergang von Schüttung zu Leichtbeton im Mauerwerk. An einem Tag mit einer Außentemperatur von -2,0 °C wird hier zum Beispiel eine mittlere Temperatur von ca. 7,8 °C angezeigt. Am Balkenkopf werden jedoch 15,1 °C gemessen. Für den gleichen Messzeitpunkt lassen sich außerdem am Balkenkopf 52 % und im Mauerwerk an gleicher Stelle 72 % relative Luftfeuchtigkeit feststellen.

Die gemessenen Werte bestätigen die unkritische und verbesserte Feuchtesituation an den Holzbalkenköpfen, die ohne zusätzliche Warmluftumspülung nicht möglich wäre. Aus den erhobenen Messdaten lässt sich außerdem die Korrelation der Werte mit dem Außenklima ablesen. Zum gegenwärtigen Zeitpunkt muss jedoch davon ausgegangen werden, dass die alten Bestandswände immer noch nicht vollständig ausgetrocknet sind und sie einen Anteil an den gemessenen Schwankungen der Luftfeuchte haben.

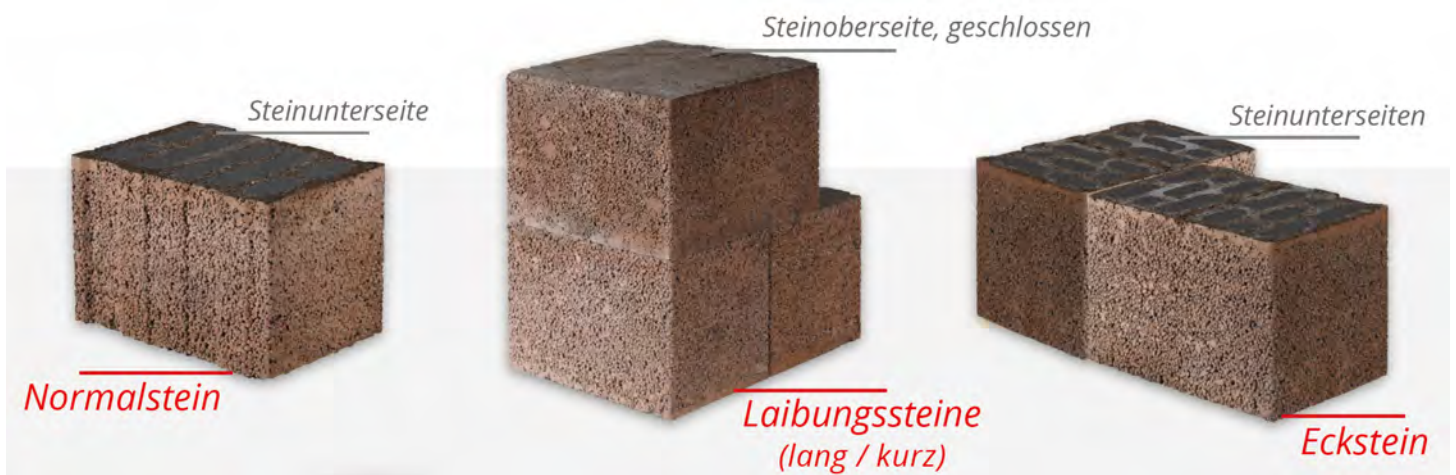
Beispiel für eine LIAPLAN®-Außenwand-Planung
im 12,5 cm Raster mit einer Wandstärke von 36,5 cm.

- Normalstein
- Eckstein
- Laibungssteine 24,8 cm und 37,3 cm
